Trecho 04

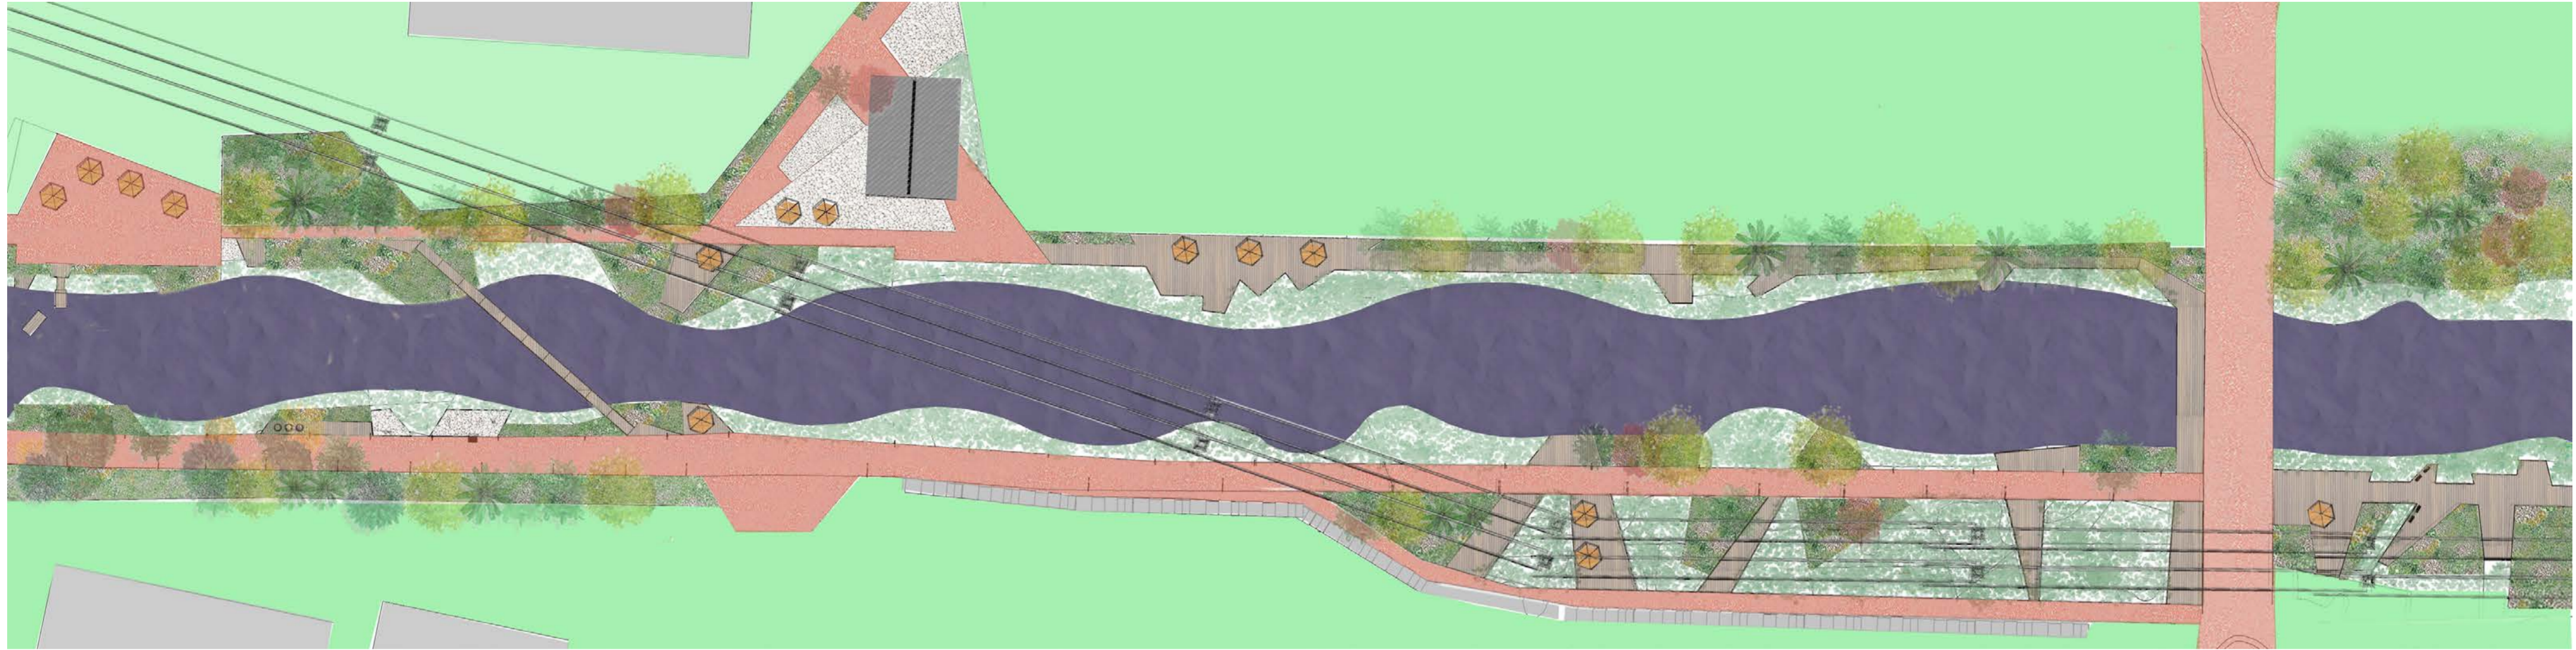
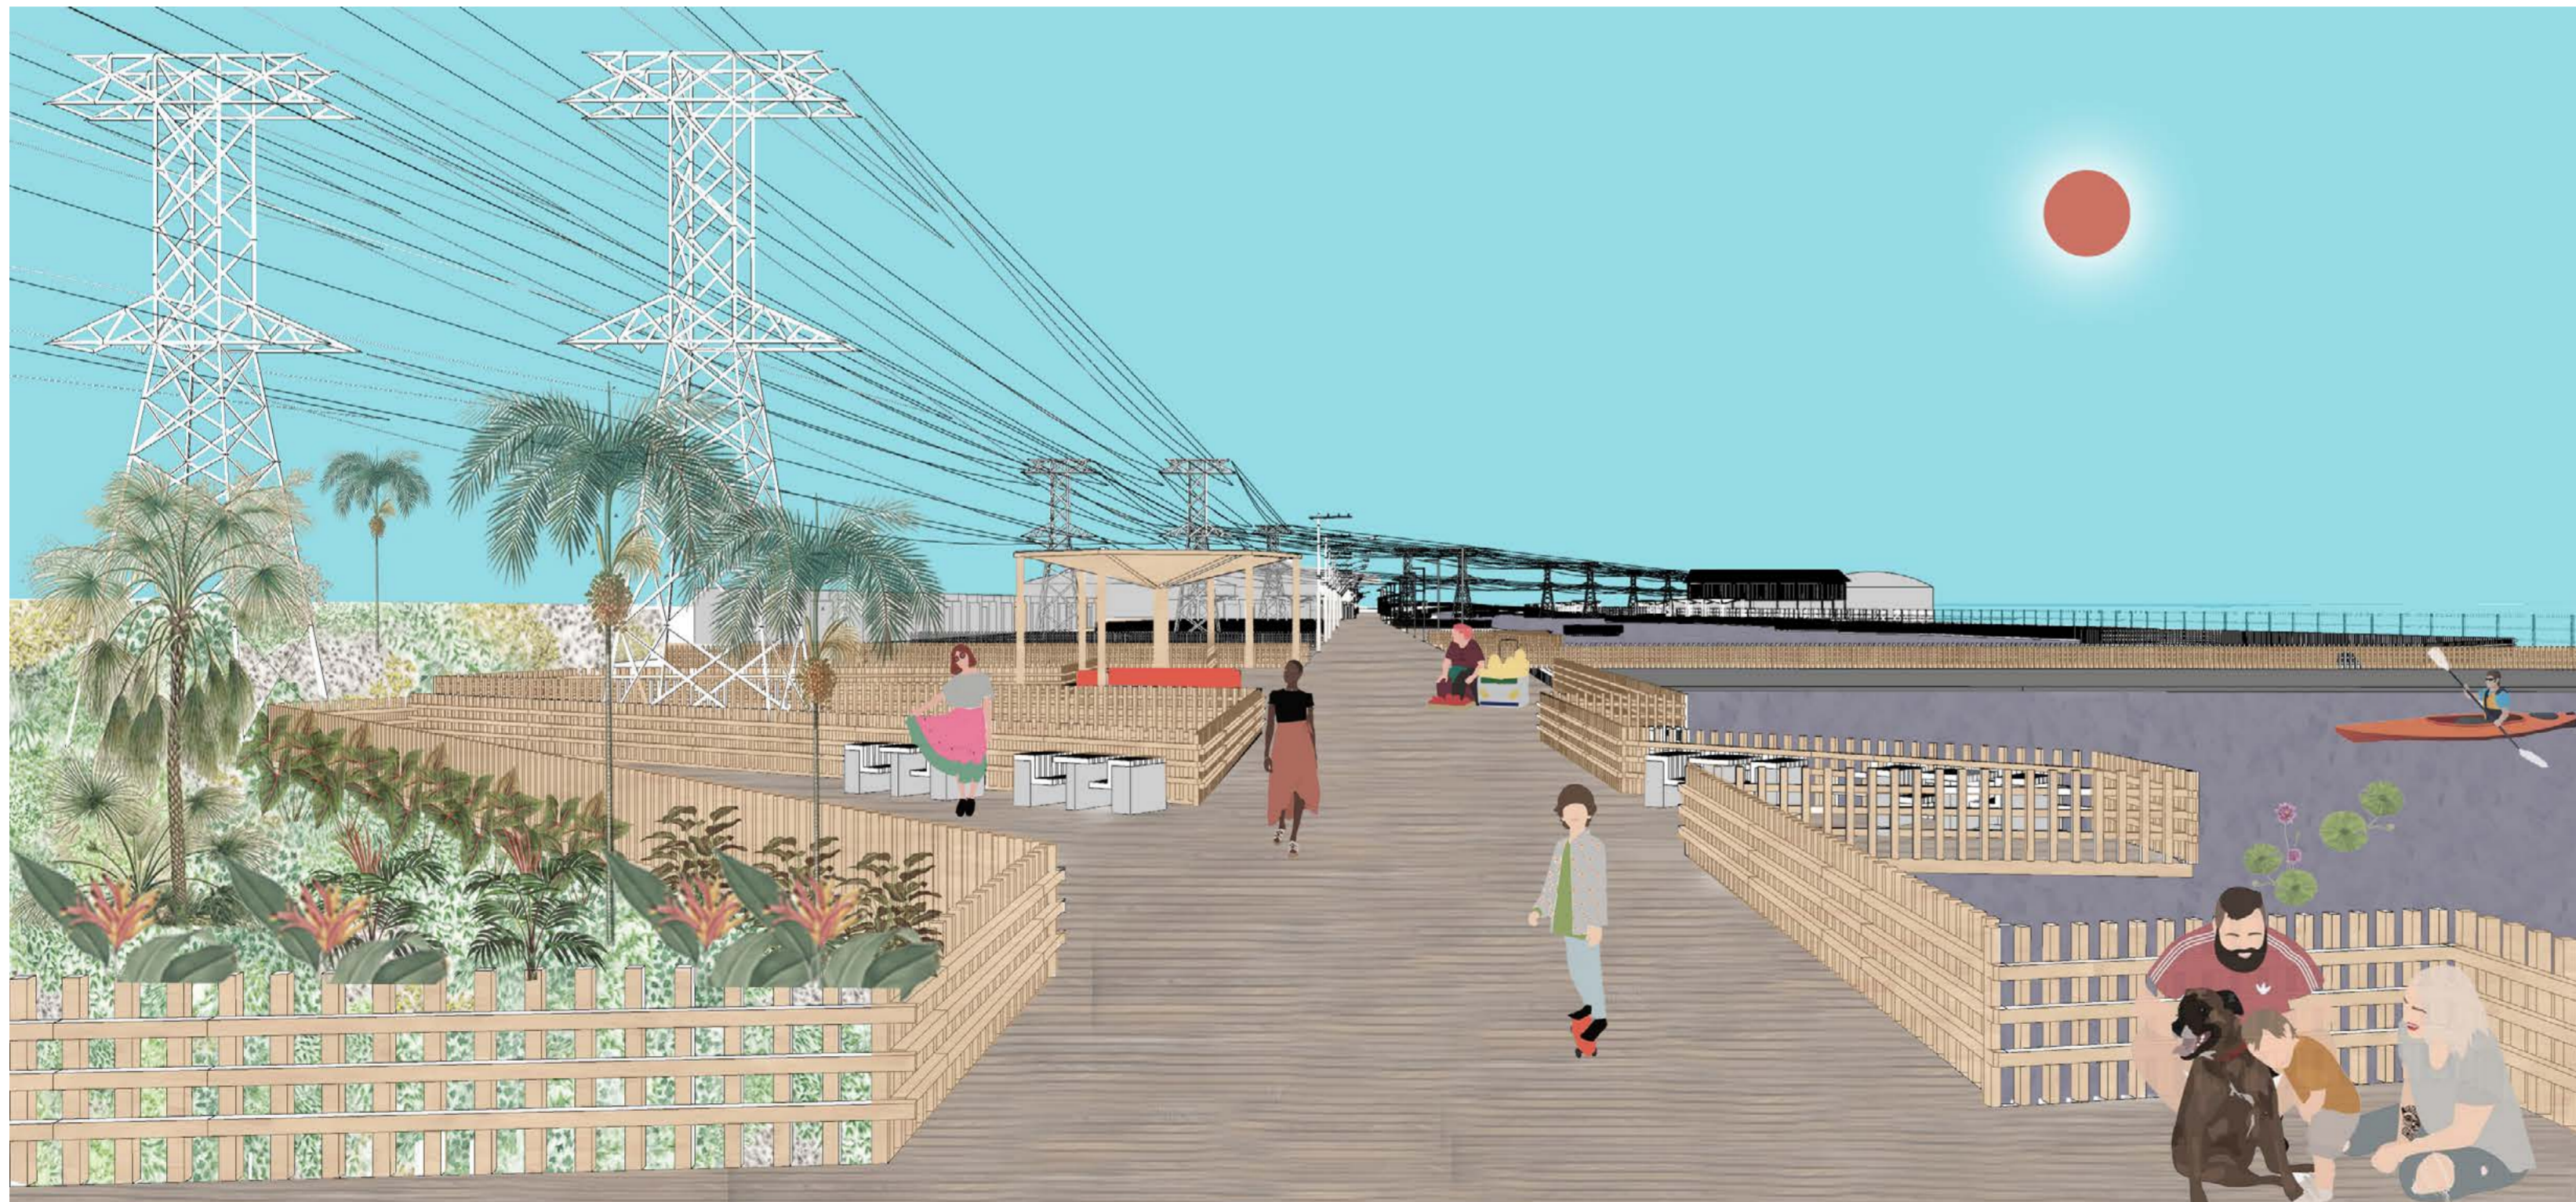
Este trecho apresenta uma área industrial que apresenta uma situação precária atualmente, com uma grande quantidade de lixo e descarte de resíduos nas vias e na beira do igarapé, trechos sem fachada ativa, tornando um ambiente inseguro para os usuários. Por conta disso, o projeto se voltou ao objetivo de trazer vida cotidiana à área além de uma melhoria na qualidade ambiental. Outro importante elemento presente no trecho é a passagem de linhas de transmissão de energia, o desenho da região, sob essa as linhas, foi feito dispoendo canteiros, quiosques e decks para os usuários contemplarem a paisagem natural, agora recuperada.

As espécies selecionadas para a restauração ecológica das margens do igarapé são todas plantas nativas que ocorrem na região e que são catalogadas por seu potencial de tratamento de poluentes orgânicos e inorgânicos por fitorremediação. Dentre elas, destacam-se pela atração de fauna as duas espécies do gênero *Heliconia*, a *Typha domingensis*, o aguapé e a vitória-régia. Essas três últimas, juntamente com a priprioca são plantas de valor cultural e histórico. Dentre as espécies para arborização das vias públicas e consolidação do corredor verde, foram priorizadas as árvores que oferecem bom sombreamento, visando a melhoria das condições climáticas locais, que são a solos úmidos e produzam frutos atrativos para fauna regional ou para alimentação humana. Destacam-se ainda a sumaumeira, o buriti e o açazeiro pelo significativo valor histórico-cultural que representam para o município de Belém-PA.
